Historische Archäologie

Das Schmugglerschiff „Catharina Maria“ – eine dänische Jacht aus dem 19. Jahrhundert

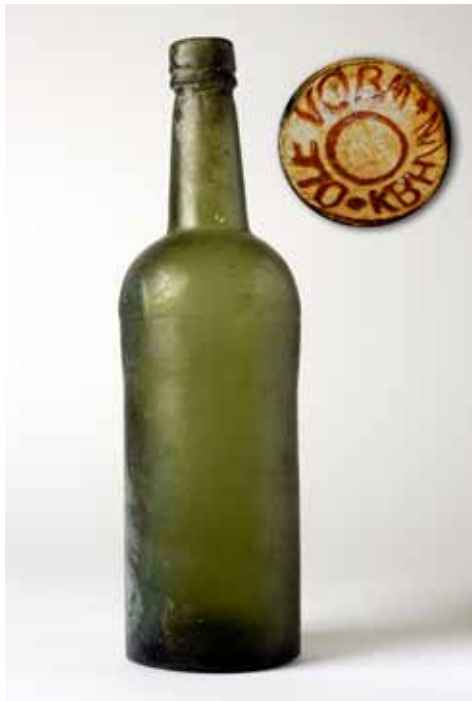
Abb. 5. Jacht „Catharina Maria“. Bierflasche der Carlsberg Brauerei aus dem Heckbereich des Wracks; der Korken trägt die Inschrift „OLE VORM KBHVN“ (Foto: Sara Jagiolla).

Fig. 5. Yacht „Catharina Maria“. A beer bottle from the Carlsberg brewery found in the stern area of the wreck. The cork is inscribed with the letters „OLE VORM KBHVN“ (photo: Sara Jagiolla).

Direkt im südlichen Heckbereich - dem Bereich der vermuteten Kajüte - fanden sich eine flache Keramikschale und Scherben innenglasierter roter Irdenware, einige stark korrodierte Eisenteile, ein runde Glaslampe sowie eine weiß-blaue Schale aus Steingut und eine verkorkte Bierflasche. Der Korken trägt die Inschrift „OLE VORM KBHVN“ (Abb. 5). Ole Vorm war von 1871-1895 Bierabfüller der Brauerei Carlsberg in Kopenhagen¹. Der untere Teil der 700 ml fassenden Flasche wurde maschinell hergestellt, das Mundstück hingegen wurde mundgeblasen und anschließend aufgesetzt. Aufgrund dieser typologischen und herstellungstechnischen Beobachtungen lässt sich die Flasche um oder kurz nach 1890 einordnen (SCHLÜTER 1984, 71).
